# Heilig-Kreuz: Bis November dauert es noch

Die Kirche ist derzeit geschlossen, weil das Gerüst der ersten Empore instabil ist. Statt Holz wird Stahl sie stützen. Ab Ostern 2018 geht es in die zweite Sanierungsphase.

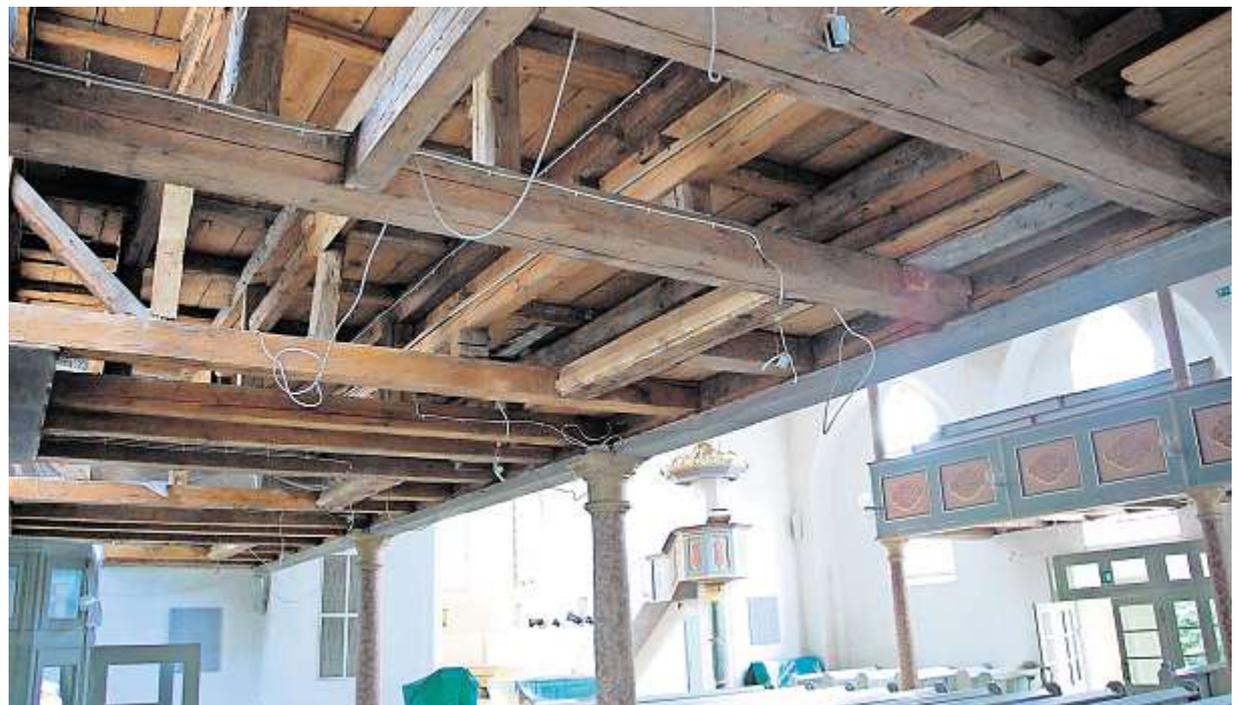
ken sind an unverständlichen Stellen abgeschnitten, oft sind kleine Holzstücke wie zur provisorischen Stütze eingefügt. „Das Konstrukt entspricht absolut nicht den aktuellen Standards“, bringt die Hochbauamts-Leiterin das Problem auf den Punkt. Das Quastenflosser-Konzert konnte trotzdem ohne Probleme stattfinden – allerdings mit Zutrittsverbot auf den Emporen, das bis jetzt galt.

tauscht. „Wie wir inzwischen bemerkt haben, sind vor allem Bretter noch dazu vom Holzwurm befallen“, bedauert sie. Und tatsächlich: Selbst von unten erkennt man die dicke Holzmehl-Schicht, die im Laufe der Zeit auf darunterliegende Balken gerieselst ist. Selbiges vermutet Fugmann bei der zweiten Empore. Sie soll ab Ostern 2018 ebenfalls saniert werden.

Ein Blick an die Unterseite der Empore eröffnet die wirre Konstruktion, die schon bald erneuert sein wird.

Nun bleiben die Tore bis Mitte November für Besucher verschlossen. Hinter ihnen werden Handwerker ihr Bestes geben, die Stütze der Emporen auf Vordermann zu bringen. Wirft man einen Blick an die Unterseite der ersten Empore, kann man schon die blanken Balken erkennen. Die Verkleidung aus Holzbrettern wurde bereits entfernt. In den kommenden Wochen geht es an die größte Baumaßnahme. „Wir tauschen die tragenden Elemente aus“, erklärt Fugmann. Stahl soll die queren Holzstreben ersetzen. In der Länge werden die Balken ausschließlich durch neues Holz ausge-
